Schron Mątwnica

Łukasz Drzensła

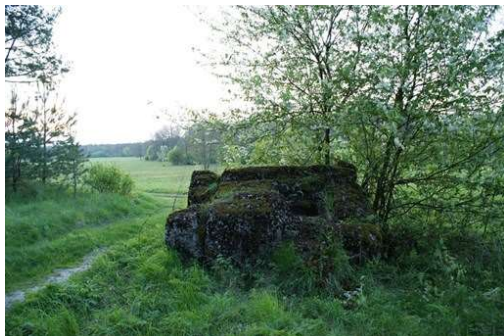
Fot. 02. Bryła żelbetu, ze strzelnicą ckm, stanowiąca niegdyś fragment ściany bocznej. Widoczna jest wyraźnie zarysowana linia fundamentu, a także fragment pancernia niegazoszczelnego (pośrodku bryły). Fot. Dominik Kasprzak, Marcin Kasprzak.

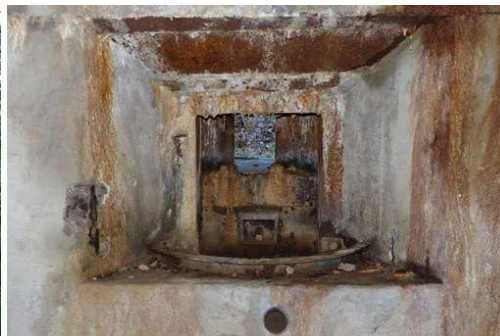
Fot. 03. Nieuszkodzona strzelnica ckm za pancernem niegazoszczelnym typu 39 w połowym schronie żelbetowym w Wólce Piasecznej. Takie samo stanowisko znajdowało się w schronie Mątwnica. Fot. Łukasz Drzensła.

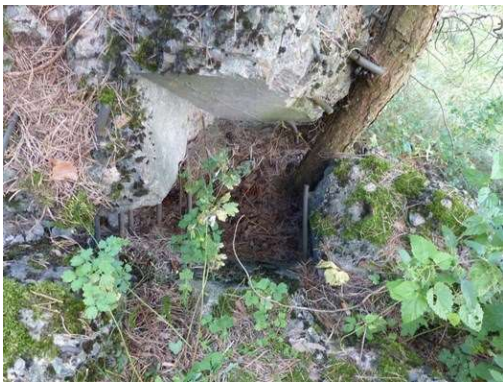
Fot. 04. Destrukt kanału technologicznego na rury łączności optycznej w schronie dla armaty 75 mm. Fot. Łukasz Drzensła.

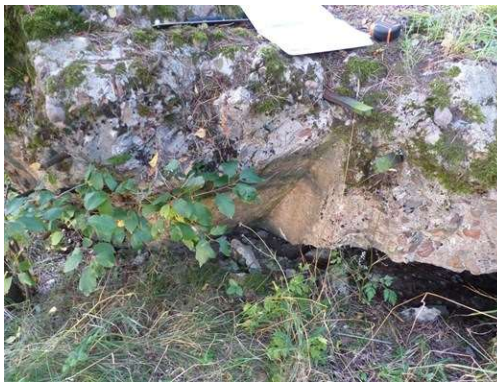
Fot. 05. Kanał technologiczny na rury łączności świetlnej w schronie Mątewica. Fot. Łukasz Drzensła.

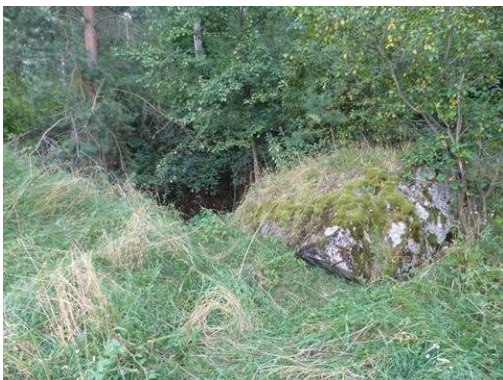
Fot. 06. Widok na zagłębienie, w którym niegdyś znajdował się schron. W prawej części kadru przedpiersie kopuły. Widoczne lico ściany, przy gruncie tworzące kąt prosty ze styczną do łuku przedpiersia. Możliwe, że stanowiło onegdaj ścianę w wyjściu awaryjnym przez podszybie kopuły. Fot. Łukasz Drzensła.

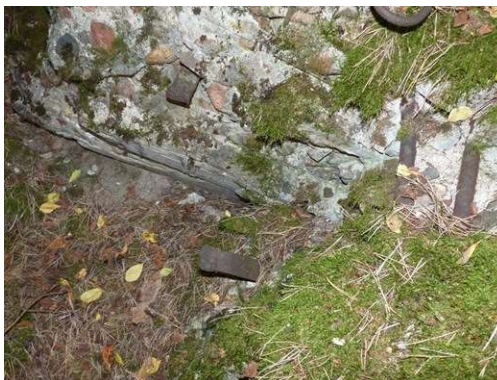
Fot. 07. Destrukt strzelnicy broni ręcznej ze stopniowaniem przeciwykoszetowym. Wskazuje na to ułożenie kotew oraz ślad w betonie. Fot. Łukasz Drzensła.
