## Belgijski schron do ognia bocznego Mu 19

Stanisław Boczewski

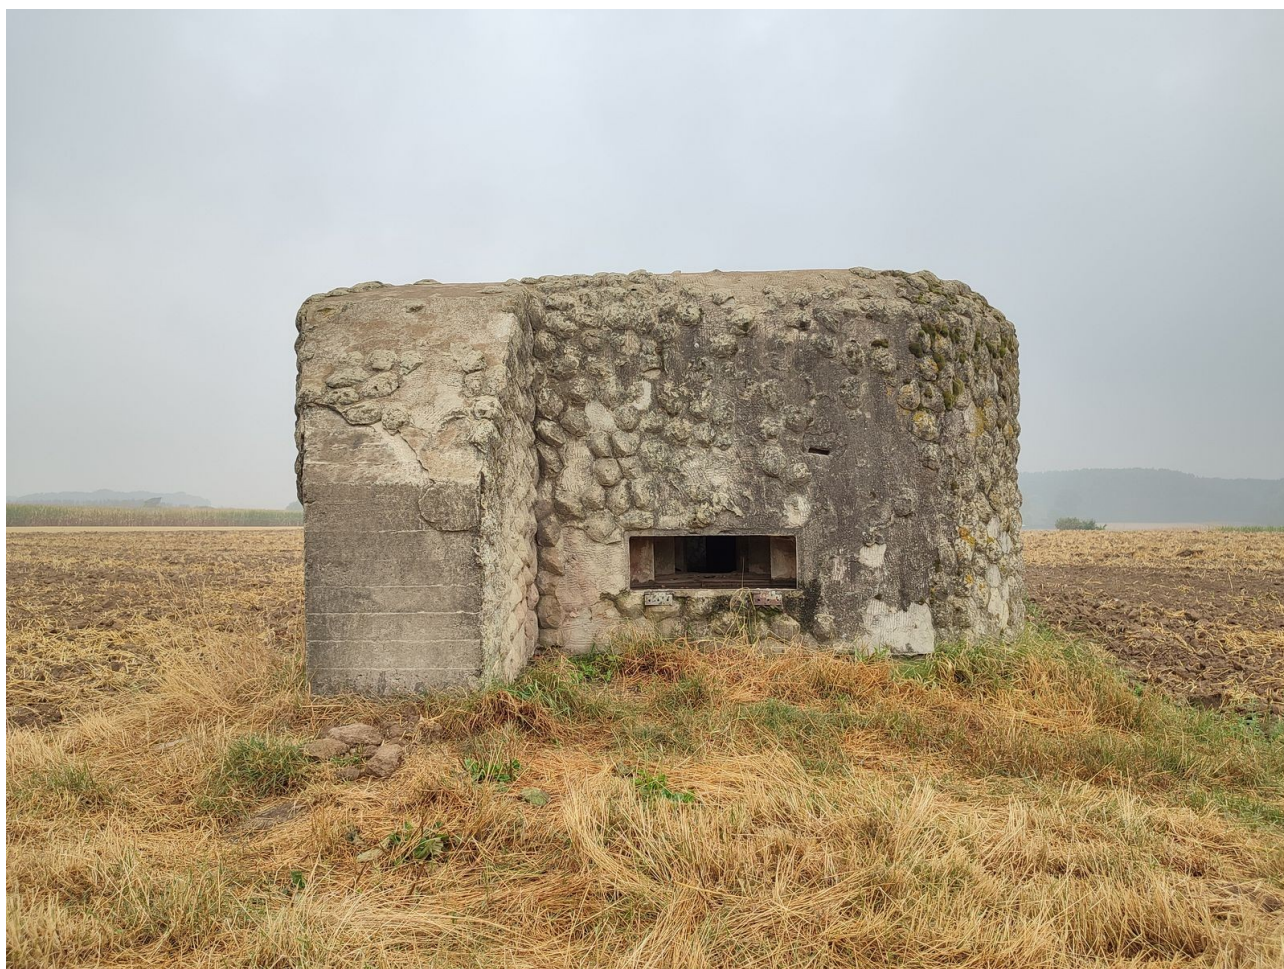
Fot. 01. Belgijski schron do ognia bocznego Mu 19 największego punktu oporu Muntekouter. Uwagę zwraca charakterystyczne maskowanie polegające na nierównomiernym otynkowaniu ścian – czym osiągnięto rozbicie konturów obiektu.

Schron pokryty został maskowaniem (tynkiem cementowym) typu Tyrolien Mamelonné. Kamuflaż rozbijał bryłę schronu – wyglądem przypominając stos ułożony z dużych kamieni polnych. Dodatkowo nakładano farbomaskowanie w kolorze otoczenia, w tym przypadku schron został pomalowany jasnozielonym podkładem, na który nałożono ciemniejsze zielone i brązowe plamy.

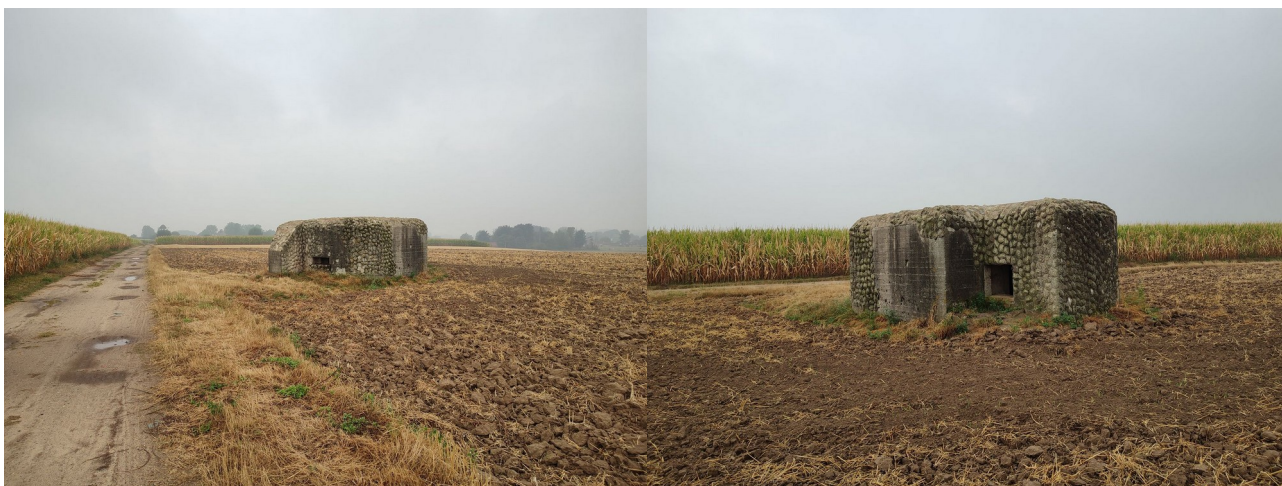
Fot. 02. Widok na obiekt od strony zapola naFot. 03. Widok na wejście do obiektu, niestety ze skrzydło punktu oporu, wyraźnie widoczny jest demontowanymi drzwiami kratowymi. Przed masywny orylon chroniący strzelnicę od wejściem znajdowała się studnia zabezpieczająca ukośnego ognia z przedpola. obiekt przed zalaniem – dziś niestety zasypana.

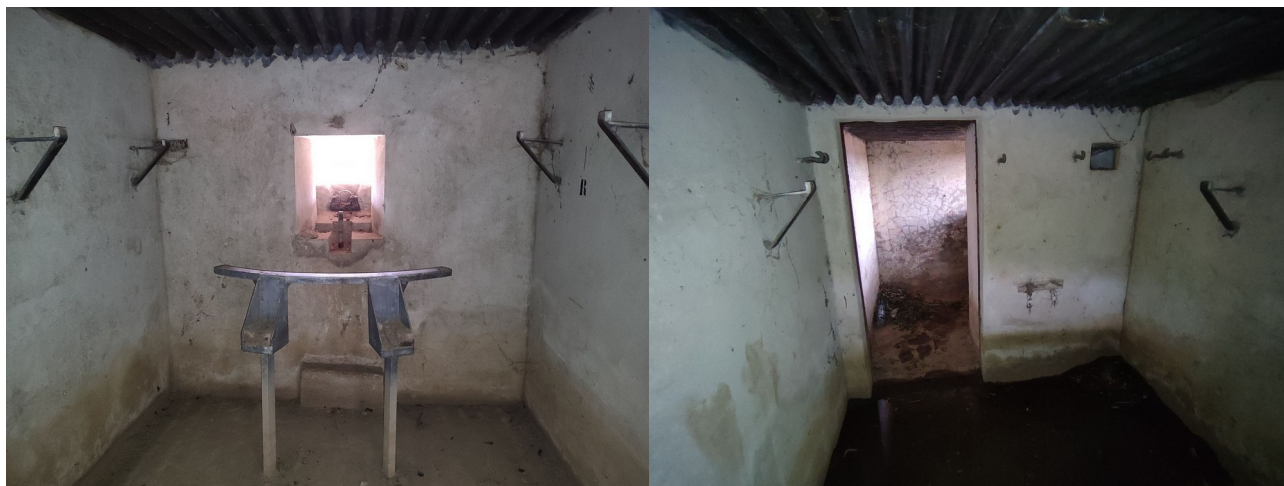
Fot. 04. Izba bojowa schronu Mu 19, wyraźnie widać strzelnicę wraz z elementem lawety wobiektu. Na ścianach znajdują się mocowania dla postaci zabetonowanych profili stalowych półek oraz haki na indywidualne oporządzenie stanowiących podstawę dla listwy oporowej wraz z żołnierzy. W prawym rogu izby pod stropem z segmentami dla tylnych nóg lawety podstawy znajduje się zrzutnia granatów. polowej karabinu FM 30.

Izba bojowa miała kształt prostokąta 2,20 m na 2,40 m. Wysokość wynosiła 1,85 m. Po obydwu jej stronach umieszczono półki długości 1,75 m i szerokości 17 cm na metalowych wspornikach. Półki przeznaczone były na całe potrzebne wyposażenie – warto w tym miejscu nadmienić co na owe wyposażenie miało się składać. Wyposażenie ocenić można na raczej skromne: ławka dla strzelca, worki z piaskiem, rakiety oświetleniowe, lampa z zapasem 10 litrów nafty, zapas wody, zapas filtrów do masek przeciwgazowych. Dodatkowo na ścianach rozmieszczono 6 haków na indywidualne oporządzanie. Na tylnej ścianie umieszczona została, chroniąca wejście, zrzutnia granatów. W tylnej ścianie przy ziemi wykonane zostało wejście kablówce. Naprzeciwko strzelnicy umieszczono stolik przeznaczony na ładownik taśmy amunicyjnej. Na stropie umieszczony został hak do powieszenia lampy oświetlającej wnętrze schronu. Zapas amunicji wynosił 4000 naboju bezpośrednio na taśmie oraz 2000 w zapasie, 2 skrzynki z 12 granatami do obrony pół martwych (dane dotyczą jednak schronu uzbrojonego w karabin Maxim 1908 bez możliwości użycia karabinu FM 30). Na pełne obsadzenie obiektu przewidywano 5 żołnierzy.

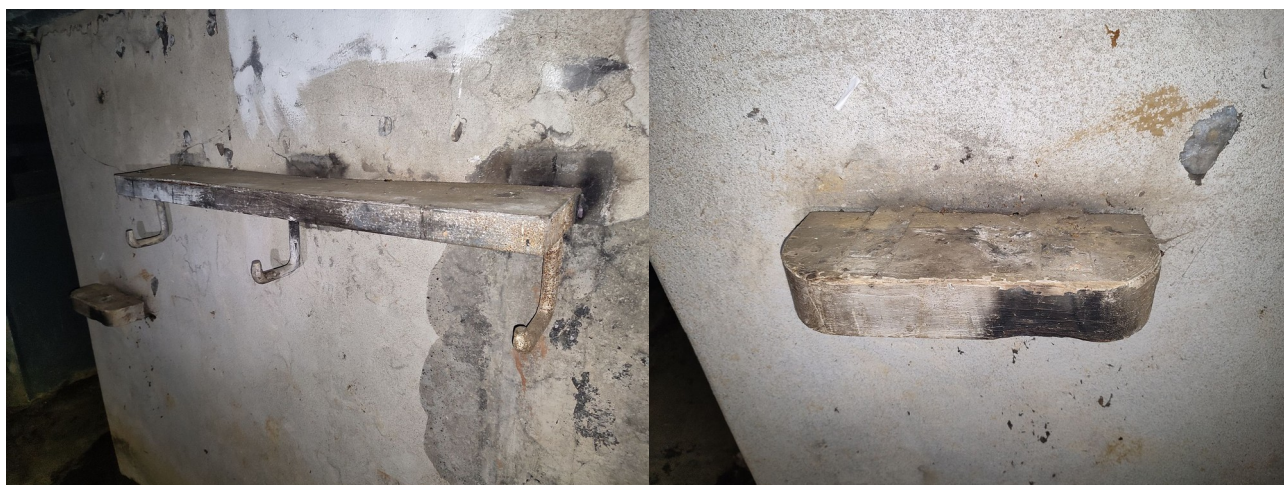
Fot. 06. Nowsze rozwiązanie półki wraz z hakami Fot. 07. Stolik dla ładowarki taśmy amunicyjnej na wyposażenie z jednym mocowaniem dla CKM, znajdujący się na ścianie naprzeciwko strzelnicy (zdjęcie pochodzi z innego obiektu względem poprzedniego (gdzie haki oraz półki albowiem w Mu 19 stolik nie zachował się). Rozwiązanie to zdaje się być bardziej optymalne (występowały oddzielnie zajmując więcej miejsca).

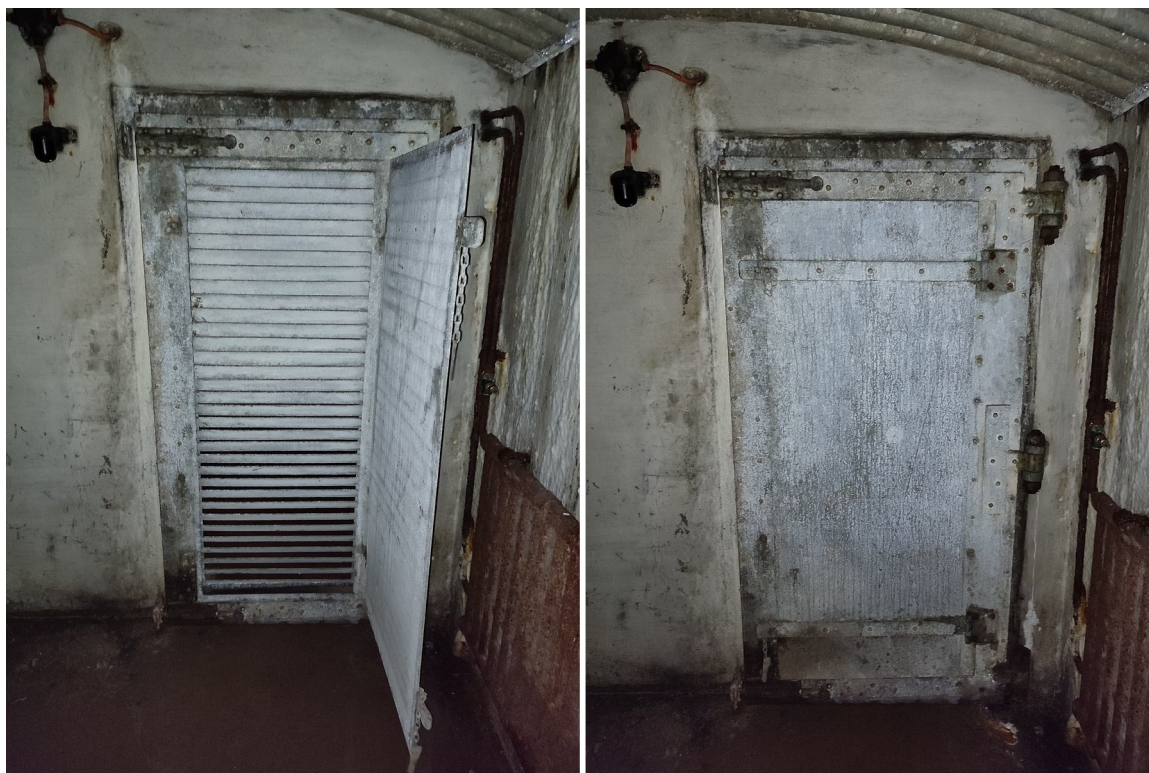
Fot. 08 i 09. Dobrze zachowane znajdujące się w podziemiach fortu d'Aubin-Neufchâteau drzwi pancerne. Na pierwszym zdjęciu z widoczną otwartą płytą do całkowitego zamknięcia - co ułatwiało wentylację, na drugim zaś z zamkniętą zapewniającą dodatkową ochronę przeciw podmuchowi.

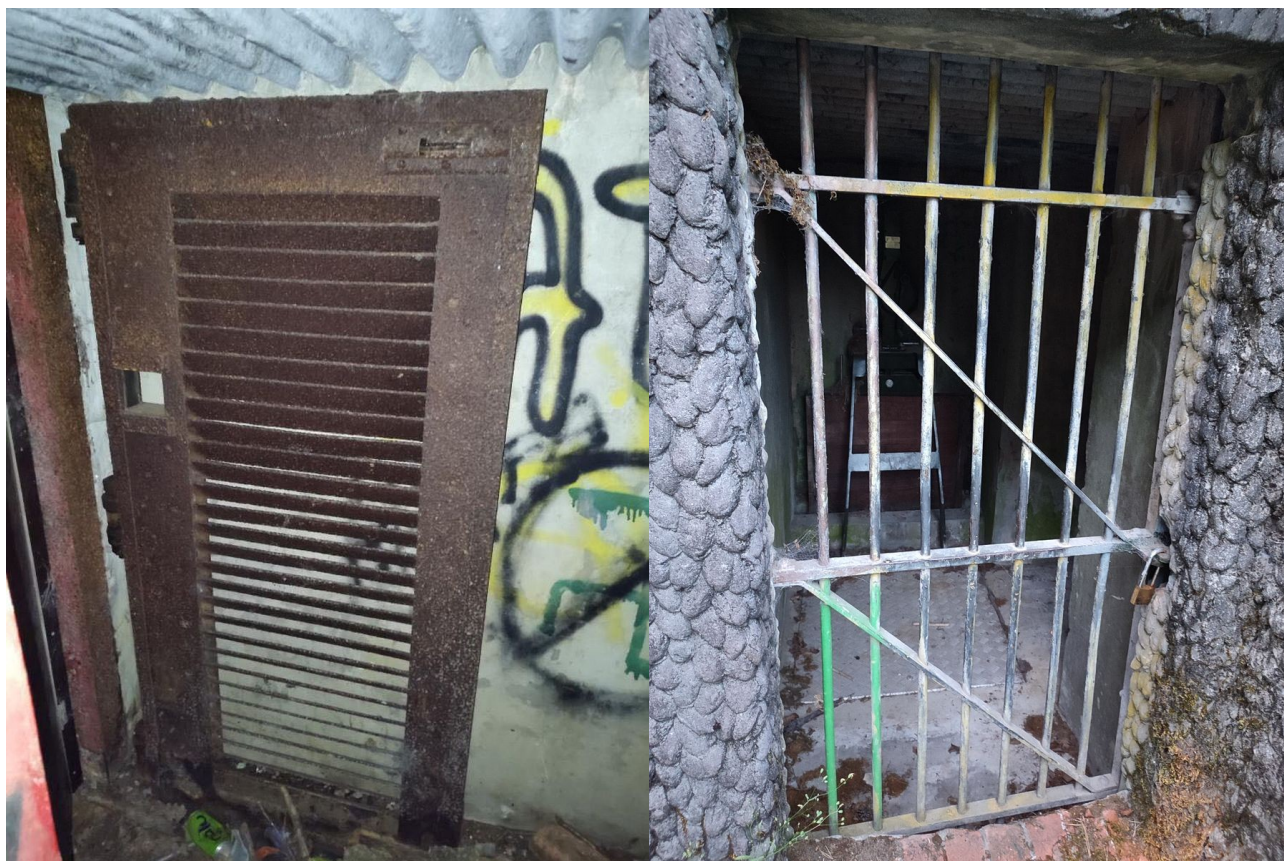
Fot. 10. Wewnętrzne drzwi pancerne jednego ze schronów na przedpolu Antwerpii, mimo słabego stanu zachowania reprezentują one typ zsię w obiekcie Mu 19. Fot. 11. Drzwi kratowe schronu Sluisbunker A20 na przedpolu Antwerpii - identyczne znajdowały się w ramie strzelnicą.

Wejście z zewnątrz chronione było zrzutnią granatów. Prowadziło przez załamany korytarz w kształcie litery „L”. Chronione było przez drzwi kratowe o wymiarach 90 x 1,82 cm. Krata składała się z 7 prętów osadzonych w spawanej ramie. Dodatkowo wzmocniona została trzema kątownikami poprowadzonymi w poprzek oraz dwoma idącymi pod kątem. Zamknięcie stanowiła kłódka. Krata otwierała się do wewnątrz. Pod kątem 90 stopni za załamaniem ściany, umieszczono drzwi pancerne. Drzwi miały konstrukcję ramową gdzie wewnętrzną przestrzeń wypełniały umieszczone pod kątem lamele. Taka konstrukcja sprzyjać miała wentylacji. Za listwami znajdowała się płyta która umożliwiała całkowite zamknięcie drzwi. Po wewnętrznej stronie drzwi znajdują się zasuwy umożliwiające zamknięcie drzwi przed wtargnięciem. Po prawej stronie (patrząc od wewnątrz) znajdowała się zamykana strzelnica. Takie rozwiązanie pozwalało zaoszczędzić na projektowaniu wewnętrznej strzelnicy obrony wejścia.

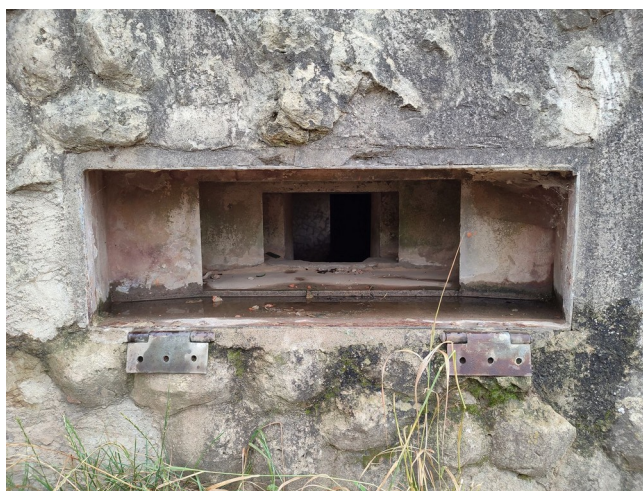
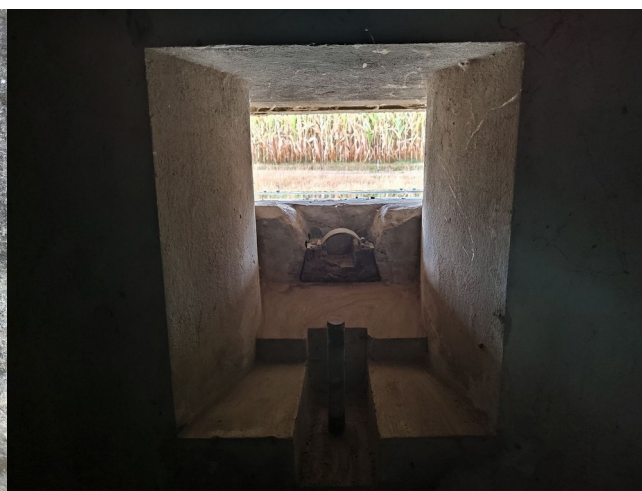
Fot. 12. Widok na strzelnicę. U dołu widoczne są zawiasy od współcześnie już nieistniejącej płyty. Wyraźnie widać czop dla lawety typu Charome. Warto zwrócić uwagę na zachowane fragmenty oraz drewniany zamykany segment dla stabilizacji przedniej nogi trójnożnej podstawy polowej dla karabinu FM 30.

Strzelnica pozwalała teoretycznie na prowadzenie ognia w zakresie poziomym 40 stopni – faktycznie jednak wartość ta mogła się różnić w zależności od użytej broni. Co odróżniało

strzelnice belgijskich schronów od konstrukcji zagranicznych to nietypowe stopniowanie antyrykoszetowe. Stopniowanie nie zostało umieszczone pod kątem prostym względem lica ściany, ale dodatkowo pod kątem do wewnątrz – co zapewniając lepszą ochronę, niestety bardzo ograniczając sektor ognia. Na czas pokoju strzelnica przykrywana była płytą 96 cm x 32,5 cm. Płyta miała maskować otwór strzelniczy i tym samym utrudnić rozpoznanie kierunków ognia. Konstrukcja płyty była jednak na tyle wytrzymała, iż dodatkowo zapewnić mogła ochronę przed bronią małokalibrową. Na czas walki uchylną płytę należało wypchnąć, tym samym umożliwiając obserwację bądź prowadzenie ognia, ponowne zabezpieczenie strzelnicy umożliwiały łańcuchy którymi należało wciągnąć płytę na jej pierwotne ustawienie. Strzelanie odbywać miało się z lawety fortecznej typu Charome. W osi obrotowej strzelnicy umieszczony został stalowy trzpień na którym opierał się przód podstawy pod CKM. Tył broni oparty został na listwie oporowej opartej na dwóch ceownikach. Sam karabin opierał się na stalowej płycie umieszczonej poziomo. Głównym uzbrojeniem miał być Ciężki Karabin Maszynowy Maxim M 1908. W tym jednak przypadku użyty mógł być również karabin FM 30 produkowany również w Polsce jako Browning wz. 28. W przypadku umieszczenia w strzelnicy, ogień prowadzony był z trójnożnej podstawy polowej. Na dwie tylne nogi umieszczono dwa stalowe segmenty (z drewnianym wyżłobionym blokiem) przymocowane bezpośrednio do listwy oporowej. W strzelnicy (za trzpieniem patrząc od wewnątrz) umieszczono drewniany zamykany blok unieruchamiający przednią nogę. Całe wyposażenie pozwalało na skuteczne użycie obydwu broni. Na ścianie po prawej stronie umieszczony został znak celowniczy w postaci litery „R” z pionową strzałką. Względem tego znaku należało zgrać karabin co pozwalało na użycie rozpisanego dla każdego schronu wykazu stopniowego i odległościowego dla poszczególnych celów (ogień prowadzony miał być w kierunku południowo-wschodnim).

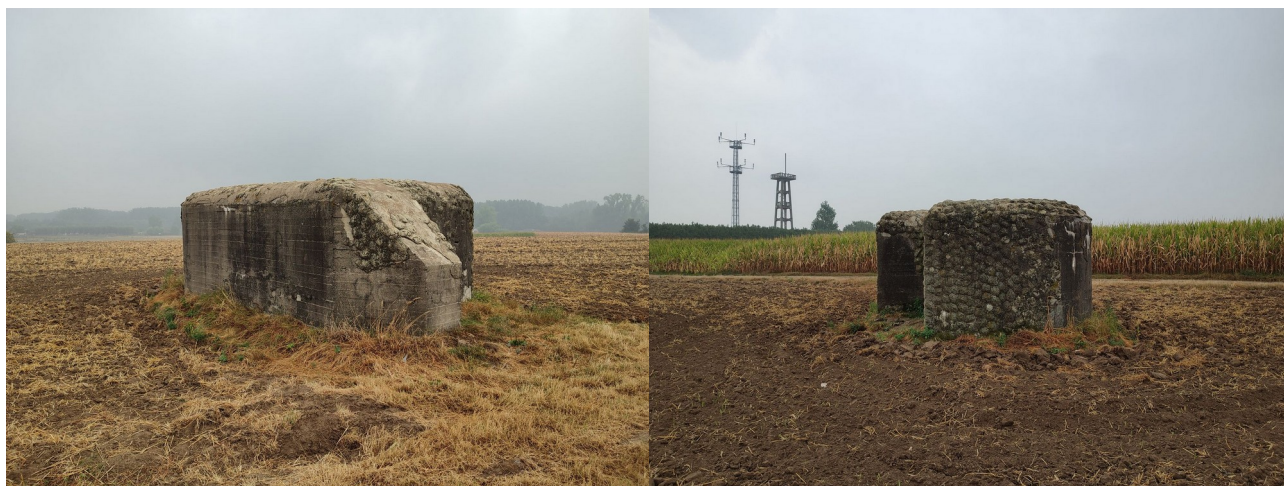
Fot. 14. Widok od czoła z ukosa na orylon. Fot. 15. Ściana boczna schronu Mu 19 z dobrze Wyraźnie widoczne maskowanie wykonane zachowanym tynkiem maskującym typu Tyrolien betonowego tynku. Warto zaznaczyć że Mamelonné pozbawiona już jednak współcześnie maskowano również ścianę czołową costosownego farbomaskowania. spowodowane było brakiem stosowania nasypów ochronno-maskujących.

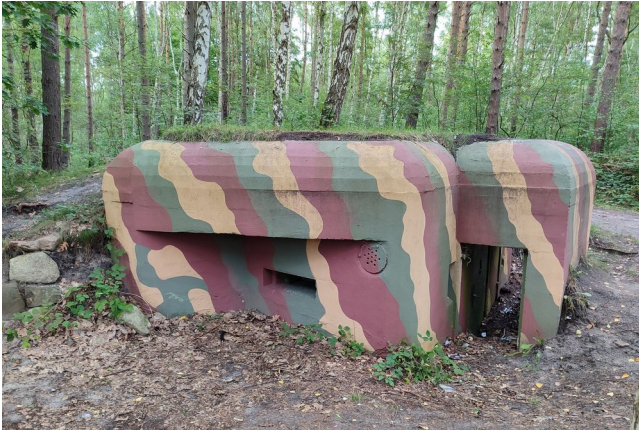
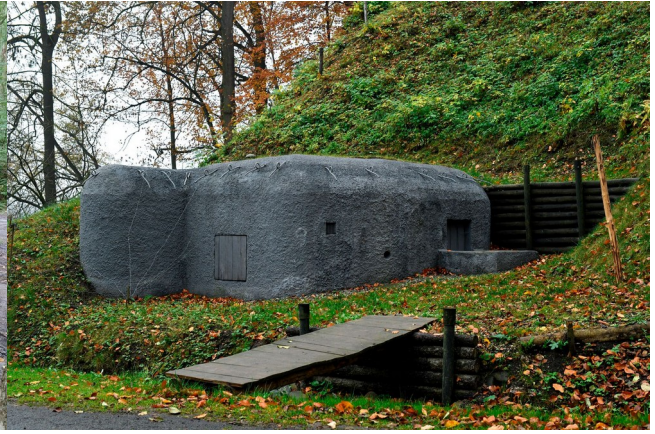
Fot. 16. Polski jednostronny schron bojowy drugiej linii punktu oporu Jastarnia. Obiekt schron bojowy nowego typu (XIX/425/D2) poprzez wybudowanie w kategorii zwany popularnie „řopíkem”. Czechosłowacki „wzmocnionej” reprezentował bardzo zbliżony obiekt górował w każdym aspekcie, ustępując poziom do obiektu belgijskiego. jednak stopniem odporności (nawet dla kategorii zesilený/wzmocniony).

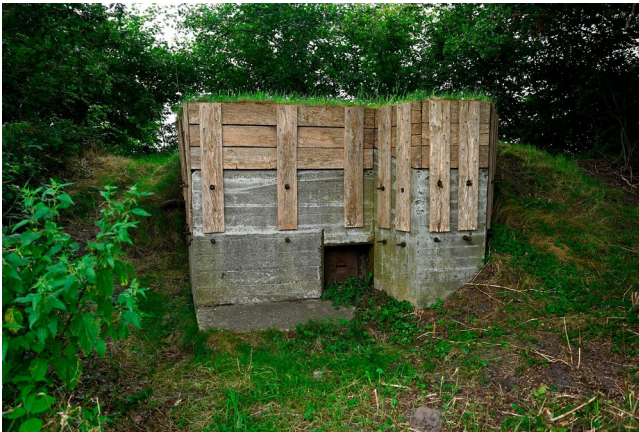
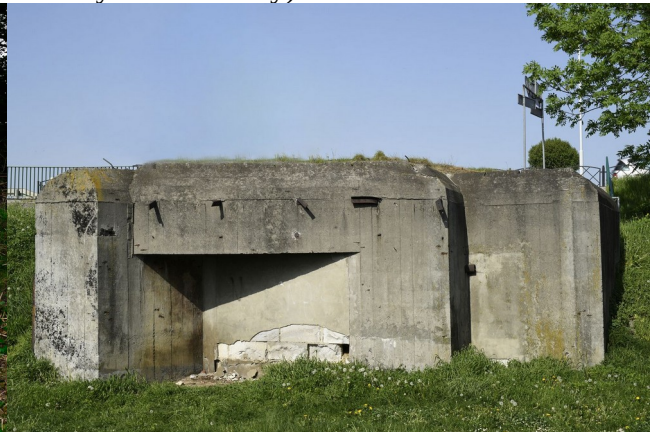
Fot. 18. Holenderski schron bojowy typu B-Fot. 19. Radziecki schron bojowy do ognia Kazemat na Grebbelinie. Obiekt ustępujący bocznego (PPK(m)) znajdujący się przy moście w odpornością oraz obroną bezpośrednią swemu Przemyślu. Radziecki schron zapewniał przede belgijskiemu odpowiednikowi, zapewniający wszystkim lepsze warunki prowadzenia ognia jednak hermetyczność. oraz obserwacji (po ukończeniu co jednak nie miało miejsca), pozbawiony jednak możliwości obrony bezpośredniej.

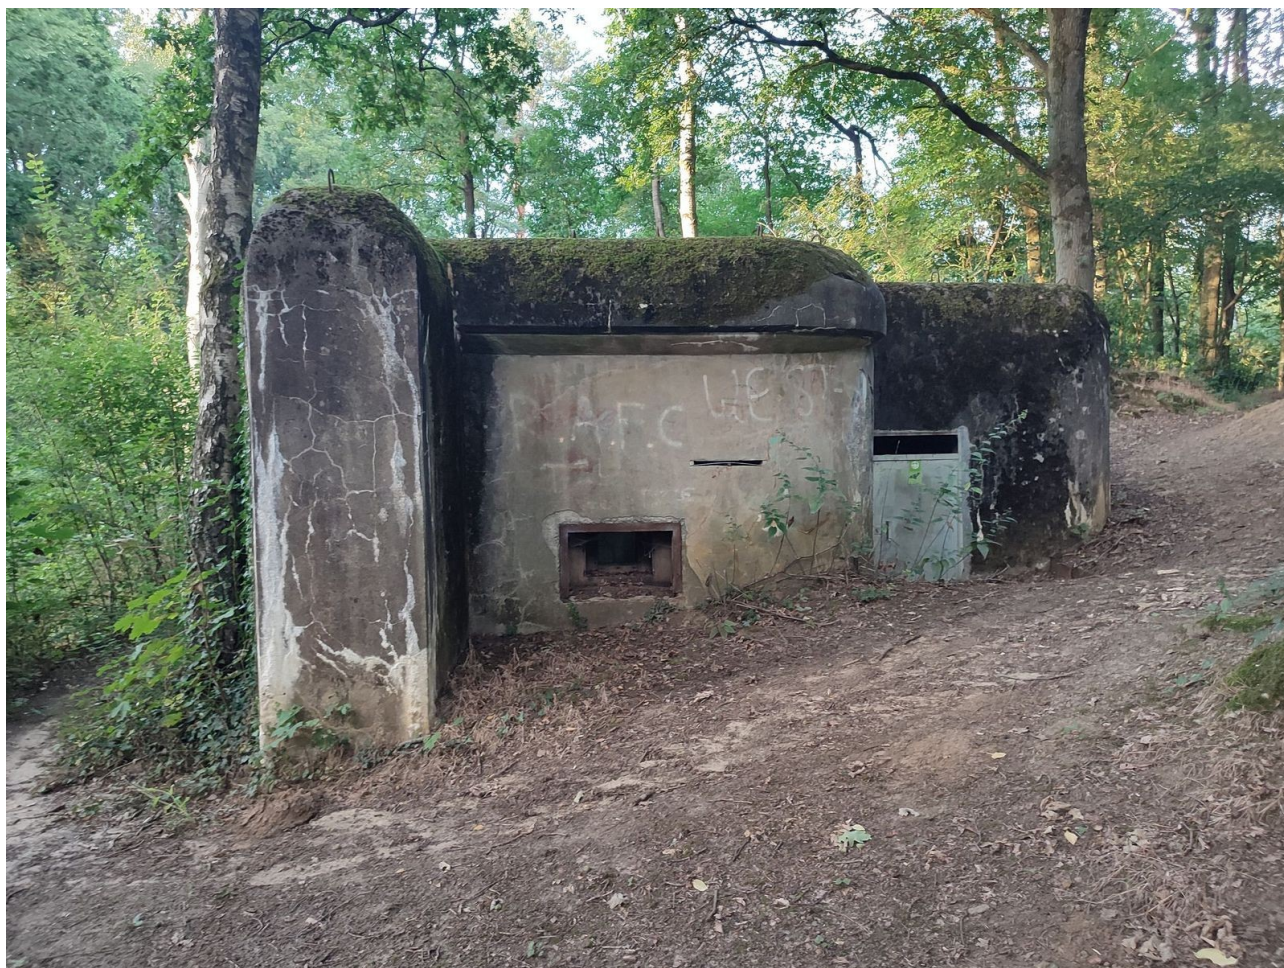
Fot. 20. Widoczny na zdjęciu Abri Mi. Double (Schans Schilde) jest schronem późniejszej generacji względem obiektu Mu 19, tym samym naprawiono część poprzednich wad - dodano szczelinę obserwacyjną czym znacznie poprawiono warunki obserwacji i prowadzenia ognia oraz wykonano okap ochronny.
